Estudo da Vulnerabilidade e Soluções de Reforço de Edifícios em Alvenaria: Centro Histórico de Coimbra

É estudado o comportamento de um aglomerado de 4 edifícios da Baixa de Coimbra. É aferido o comportamento dinâmico deste conjunto de edifícios, é avaliada a influência das ligações entre paredes de alvenaria e da deformabilidade dos pavimentos na vulnerabilidade estrutural, para vários níveis de intensidade sísmica.

Neste artigo são apresentados os resultados obtidos, são interpretados os danos estruturais observados, é verificada a estabilidade global, e são propostas algumas soluções de reforço a adoptar na recuperação e reforço estrutural deste tipo de edifícios.

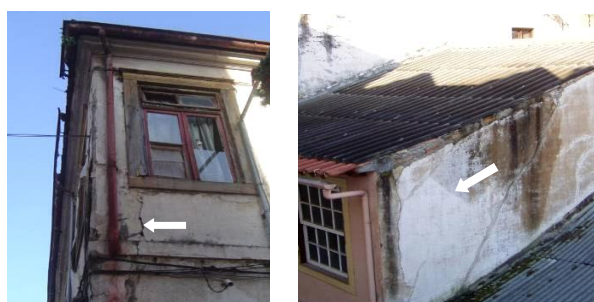
Figura 2 - Fissuração junto aos cunhais.

As ligações entre paredes de alvenaria, em cunhais, são pontos frágeis desta tipologia construtiva (ver exemplos na figura 2), pois sob acções sísmicas horizontais

pode ocorrer um desligamento destes elementos, alterando de forma significativa a rigidez global da estrutura e consequentemente o seu comportamento.

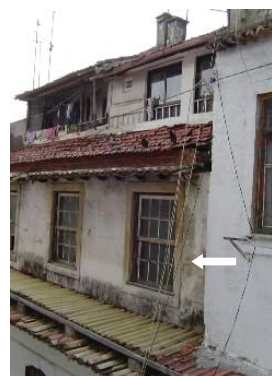
De igual forma, o prolongamento e elevação das construções existentes, que contava apenas com a capacidade coesiva do peso próprio nas suas ligações estruturais, é também um sinal de debilidade estrutural muito importante e especialmente preocupante em zonas sísmicas. Quando, quer por erros de concepção, quer por razões imprevistas (por exemplo assentamentos diferenciais ou abalos sísmicos), se instalavam tracções não previstas nas estruturas de alvenaria, dava-se início a mecanismos de deterioração mecânica que, nalguns casos, conduziam à fissuração e aceleravam o processo de degradação e de colapso destas construções. Alguns destes problemas e as suas consequências manifestam-se hoje, com maior evidência, em construções altas e/ou pesadas, porque estão sujeitas a elevadas cargas permanentes de compressão (ver figura 3-a).

a) Pisos acrescentados.

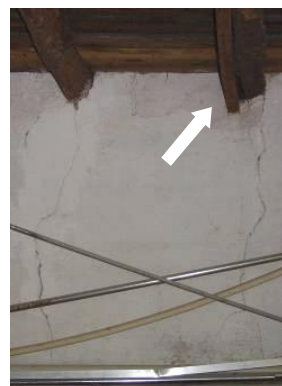
As aberturas de vãos correspondem, em regra, a pontos fracos das paredes de contorno, e principalmente os cantos, são zonas de elevadas concentrações de tensões, responsáveis pelo início da fissuração por esmagamento (Figura 3-b), que pode

também estar associada a fenómenos de natureza estrutural, como a falta de resistência adequada dos lintéis superiores ou dos arcos de descarga.

b) Esmagamento localizado.

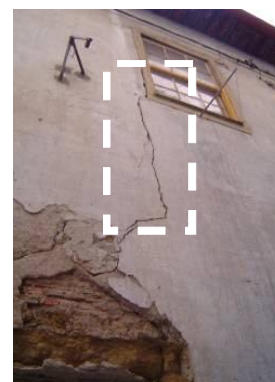
A fragilização das paredes na zona de entrega dos vigamentos de madeira sobre a parede também é muito comum. Para evitar esta situação, a degradação das cargas concentradas é garantida através de elementos de reforço, correspondentes a pedras com boa resistência e com as faces superiores aparelhadas, colocadas sob os pontos de aplicação de cargas pontuais, transmitidas por vigas de pavimento ou asnas de cobertura (Figura 3-c).

c) Concentração de tensões.

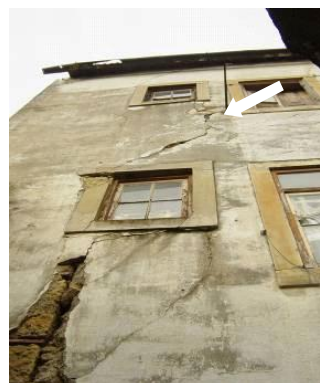
Figura 5 - Assentamentos diferenciais.

Uma patologia frequente em alvenarias antigas está relacionada com o deficiente comportamento das suas fundações, principalmente associado à ocorrência de assentamentos diferenciais (Figura 5), que devido à fraca resistência à tracção e ao corte das paredes originam fissuração que pode atingir toda a largura da parede, apresentando inclinações características, ou passando em pontos singulares da estrutura, como aberturas e ligação entre paredes (cunhais).

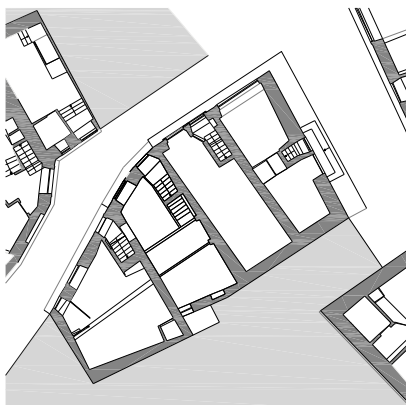
O caso em estudo trata de uma construção em banda, composta por quatro edifícios de habitação, implantada em terreno sensivelmente plano e horizontal (Figura 7). Cada um desses edifícios tem uma planta aproximadamente rectangular, à excepção do localizado na extremidade do conjunto, que possui uma forma trapezoidal.

Planta comum do rés-do-chão.

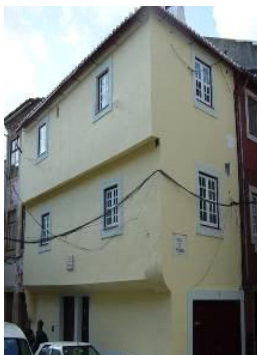
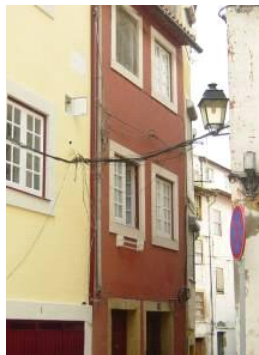
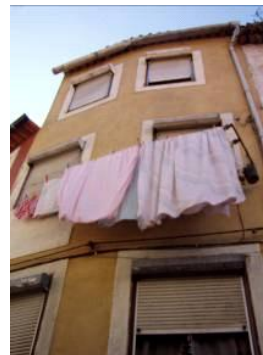
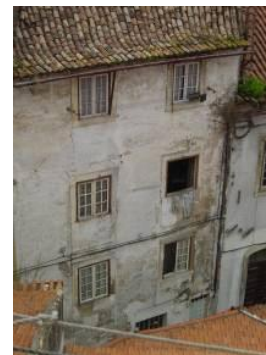
Figura 6 - Fachadas e implantação dos 4 edifícios estudados (Zona Z2-C, Rua do Moreno).

Os edifícios pertencem à área mais antiga do centro histórico, as suas paredes de fachada com "janelas de avental", as escadas de "tiro" e a sua forma estreita evidenciam que são edifícios construídos entre o séc. XVI e XVIII (Figura 6).

As paredes exteriores são em alvenaria de pedra irregular com acabamento a reboco pintado, de espessura variável, tanto no piso, como no desenvolvimento destas em altura. Estas paredes são constituídas à base de pedras de pequena e média dimensão, ligadas por argamassas pobres de cal e barro. As paredes divisórias interiores dos pisos elevados são em tabique. As paredes de alvenaria têm globalmente um bom comportamento em compressão, induzido geralmente pelas acções gravíticas, e não para esforços de flexão ou tracção. A deficiente resistência a esforços de tracção deve-se, por um lado às próprias características dos materiais que as compõem, a pedra natural, e quando existe, a argamassa, e sobretudo pela ligação entre os elementos constituintes. Para a definição das propriedades mecânicas da alvenaria foi feita uma pesquisa bibliográfica a estudos sobre construções com materiais similares aos existentes na Baixa de Coimbra. Na Tabela 1 resumem-se as propriedades consideradas para a alvenaria de pedra que constitui as paredes resistentes, bem como para os elementos de pedra por baixo de alguns vãos de envidraçados.

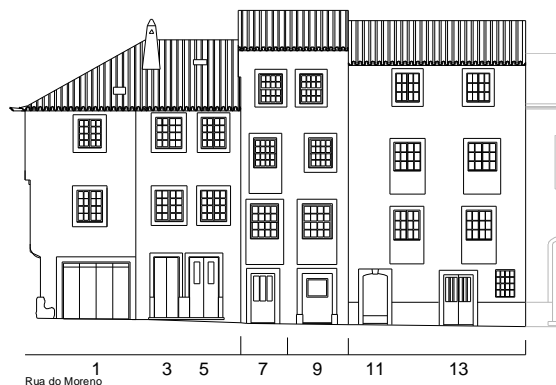
Os edifícios são constituídos estruturalmente por elementos verticais em alvenaria de pedra, pavimentos horizontais em soalho apoiados em barrotes de madeira e a cobertura. Os edifícios não constituem unidades independentes entre si, dado que partilham as paredes de empena com edifícios adjacentes, que se designam vulgarmente por paredes "meeiras" ou mestras. Desta forma, os edifícios não

Alçado principal dos 4 edifícios.

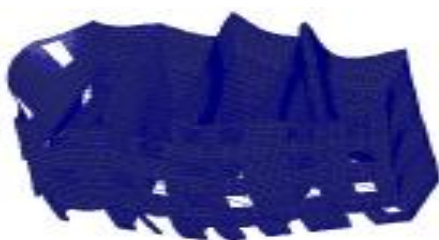
Tensões de tracção superior a 0,05 MPa

Tensões de compressão superior a 0,75 MPa

Deformada
